Thymele der Athena-Nike

Akropolis von Athen,

in ihrem heutigen Zustande.

Nach der tektonischen Untersuchung im Frühlinge 1878

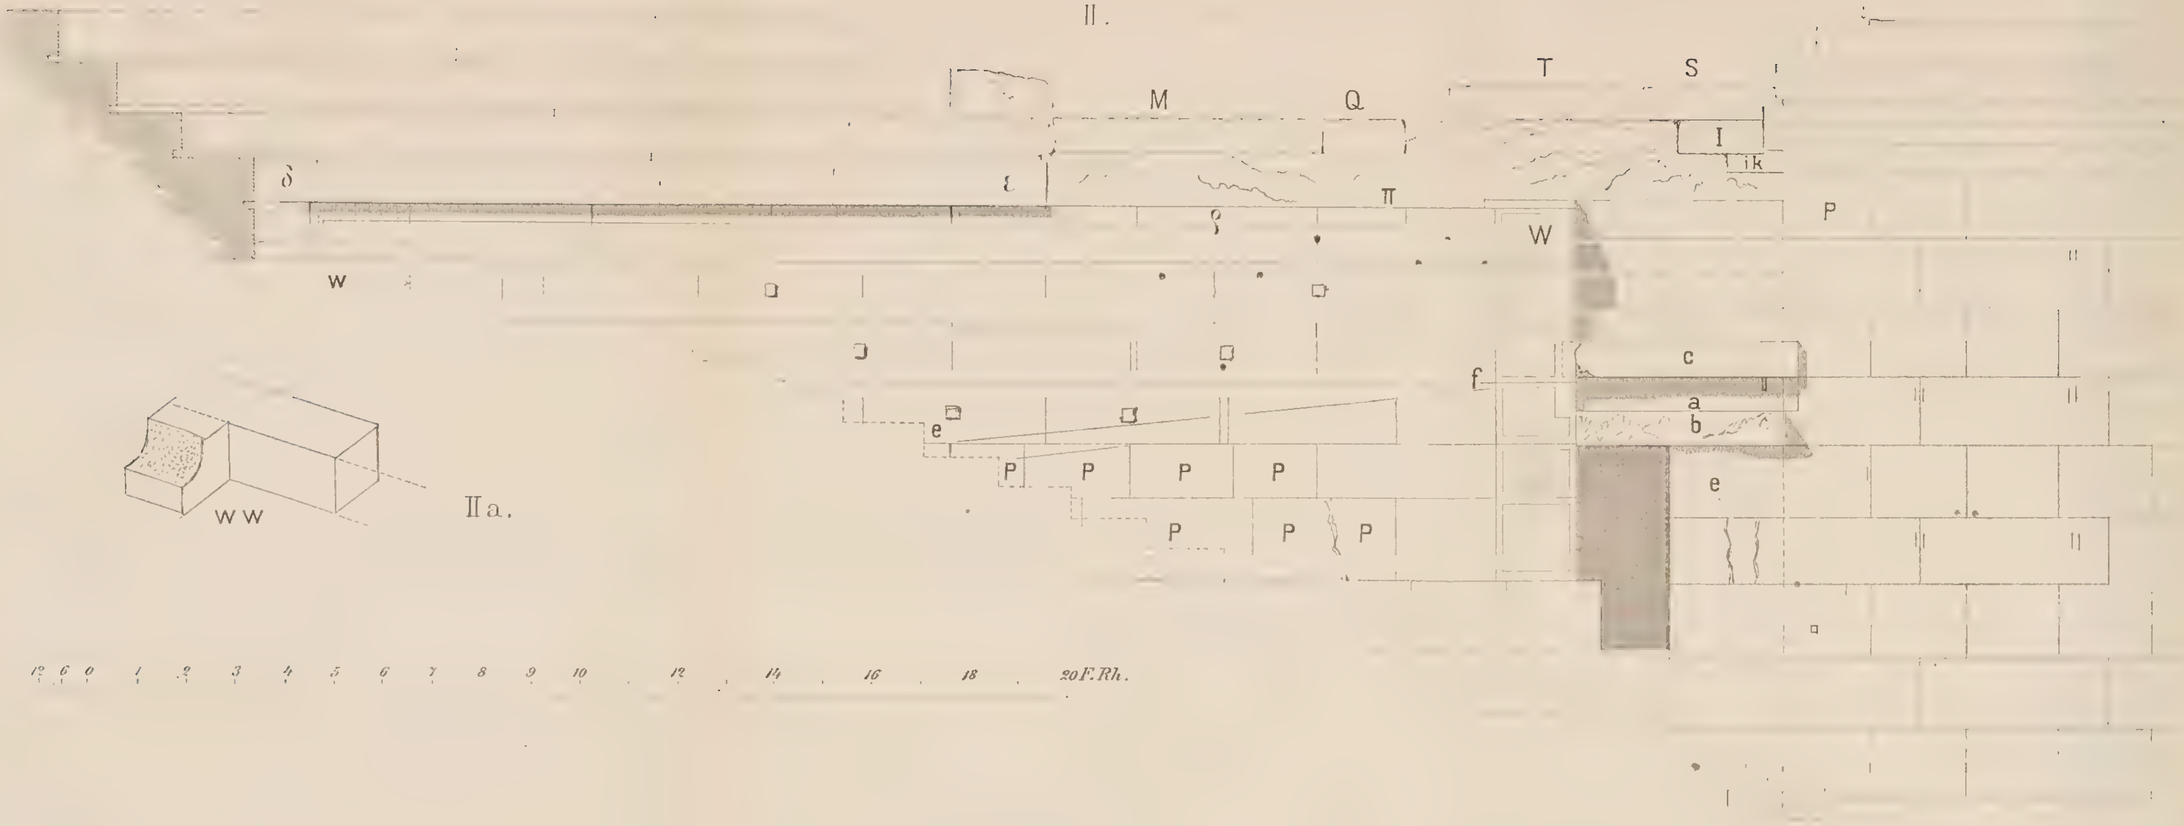
II.

Fig. II zeigt die Ansicht der nördlichen Seite des ganzen Marmorunterbaues der Südhalle von den vier Stufen des Fünfthores ab, mit der Treppe und ihrer Unterhöhlung im jetzigen Zustande ohne verdeckenden Rampenbau. Der Schutt welcher bis über die untersten zwei Marmorschichten des Pfeilers *W* hinaufreichte, wurde entfernt, um zur Sohle des Einbruches und auf den antiken Bestand zu gelangen. Die moderne vor der ganzen Nordseite hinabführende Treppe ist im Stufengange durch punktirte Linien vermerkt. Die mit *p* bezeichneten Porosplinthen in den Marmorschichten sind nicht antik. Die Plinthenschicht $\delta\varepsilon$ aus schwarzem Eleusinischen Marmor, ist nur bis ε erhalten: mit einem Vorsprunge von 2″, Fig. III, erstreckte sie sich bis π, wie das für sie vorbereitete und eingetiefte Lehrband ϱ auf der unter ihr liegenden Plinthenschicht genau angiebt. Durchaus gleich wie hier, ist diese Eleusinische Marmorplinthe in voller Länge noch am Unterbau der gegenüberliegenden Nordhalle vorhanden: auch beginnt sie dort wie hier auf einem Winkelsteine *w*, dessen Form *ww* Fig. II a deshalb mittheilt weil sie unbemerkt geblieben und doch von Bedeutung für die ursprüngliche Anlage des Aufganges zum Fünfthore ist. *M Q T S I* sind dieselben Plinthen welche im Plane Fig. I,

die gleichen Buchstaben haben. Der Stirnpfeiler *W* trägt an allen drei Seiten noch die feinrauhe Werkschicht auf jeder Plinthe, die nur ein schmales Richtband an den Kanten einfasst. Die besonders eingeschobene Porosplinthe *a b* war zur Aufnahme der Podestplatte unter der Marmorstufe *c* bestimmt: die Marke *e f* bezeichnet die Steigung des ehemaligen Rampenbelags [§. 3, 1].

4. Fig. II und IV ergeben dass zu den 5 Marmorstufen der 3′ 2″ 9‴ breiten Treppe noch 2 Stufen oberhalb zu ergänzen sind, bevor der Austritt auf das Paviment der Hochfläche erreicht wurde. Schon der Umstand dass man zur Ermöglichung des Austrittes auf dieser Stelle hier, die Galerieplatten hinter *A′* und *B′* Fig. VIII, bis *i k i k* am Krepidoma des Tempels ganz entfernen musste [§. 7, 2] weil sie die Anlage jener 2 letzten Stufen hinderten, vermehrt die Beweise für den Fränkischen Ursprung der Treppe.

Eine Anzahl tiefer Bohrlöcher für eiserne Pflöckchen in den Marmorplinthen über der Rampe Fig. II, theilweise noch mit Eisenresten gefüllt, können zur Befestigung einer Handlehne gedient haben.

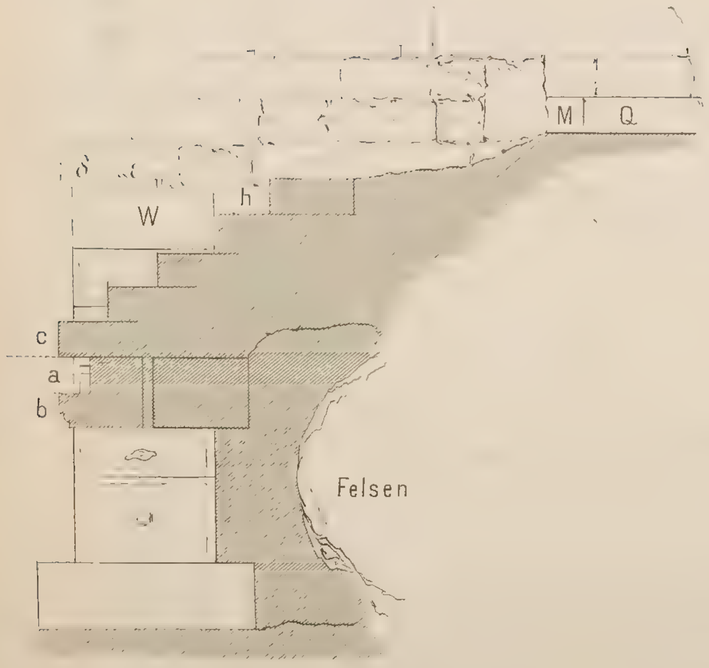
Fig. III. Durchschnitt durch die Treppe nach Osten gesehen, Fig. IV der gleiche nach Westen gesehen: beide machen den Einstoss der Podestplatte in *a* und deren Lager auf *b* deutlich.

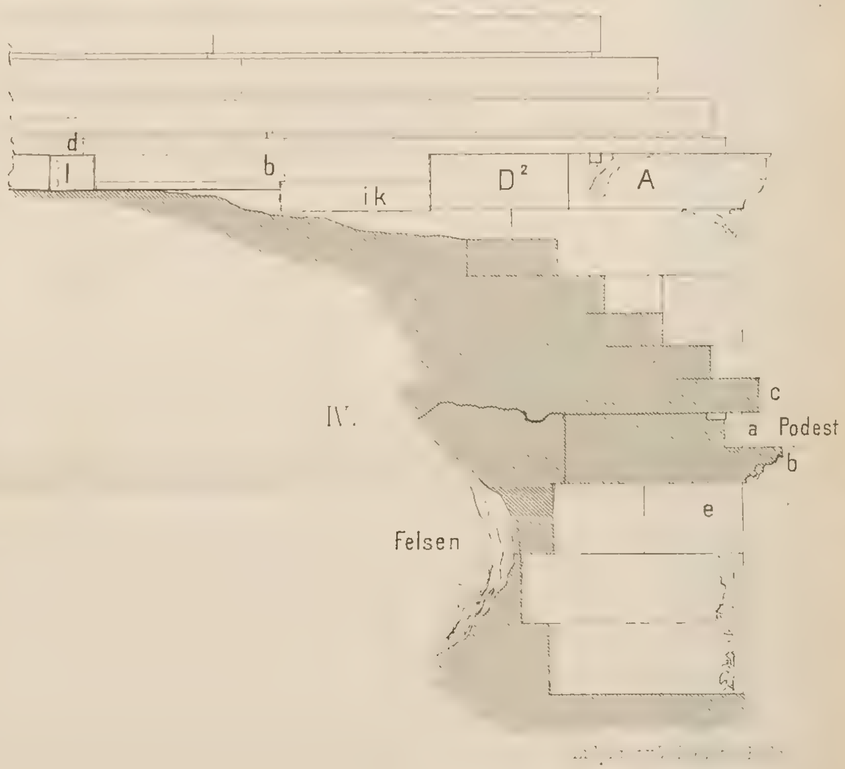
IV.

2 Steigungen eine Plinthenstärke (Fig. IV) einnehmen. Bewiese nicht schon die oberste Stufe welche um ein Drittel ihrer Länge die Treppenbreite überragt, dass alle Stufenkörper antiken Werken entnommen und ihrer jetzigen Verwendung angepasst sind, dann träte dies auffallend an den völlig ungleichen Massen der Auftritte hervor: diese wechseln von der untersten Stufe an, mit 12″ 6‴, 11″ 6‴, 13″ 6‴, 12″ 6‴ und 13″ 6‴ ab. Die Auftritte der drei obersten sind nachlässig gerillt.

Die zwischen dem Pfeiler *W* und den Porosplinthen eingezwängten Stufenkörper, sind in letztere mit den rechten Enden tief eingestossen: ihr linkes Ende liegt stumpf vor der Stirn des Pfeilers dessen feine Werkschicht für diesen Vorstoss und die Form desselben Fig. III, leicht abgeglättet werden musste. Die unterste Stufe *c* allein liess sich von vorn zwischen dem Pfeiler in die Porosplinthen einschieben: sie konnte daher noch 4″ über das Loth der Pfeilerseite vorspringen, auch mit ihrem ausgeklinkten linken Ende 4″ auf diese übergreifen. Dies übergreifende Ende ist zwar nicht mehr vorhanden, doch erkennt man seine ehemalige Stelle in der Werkschicht am Pfeiler, Fig. V, die für seinen Anschluss abgeglättet wurde. Die gleiche Abglättung erscheint am Pfeiler unterhalb dieser Stufe neben *a*, für den Vorstoss der Podestplatte auf *b*.

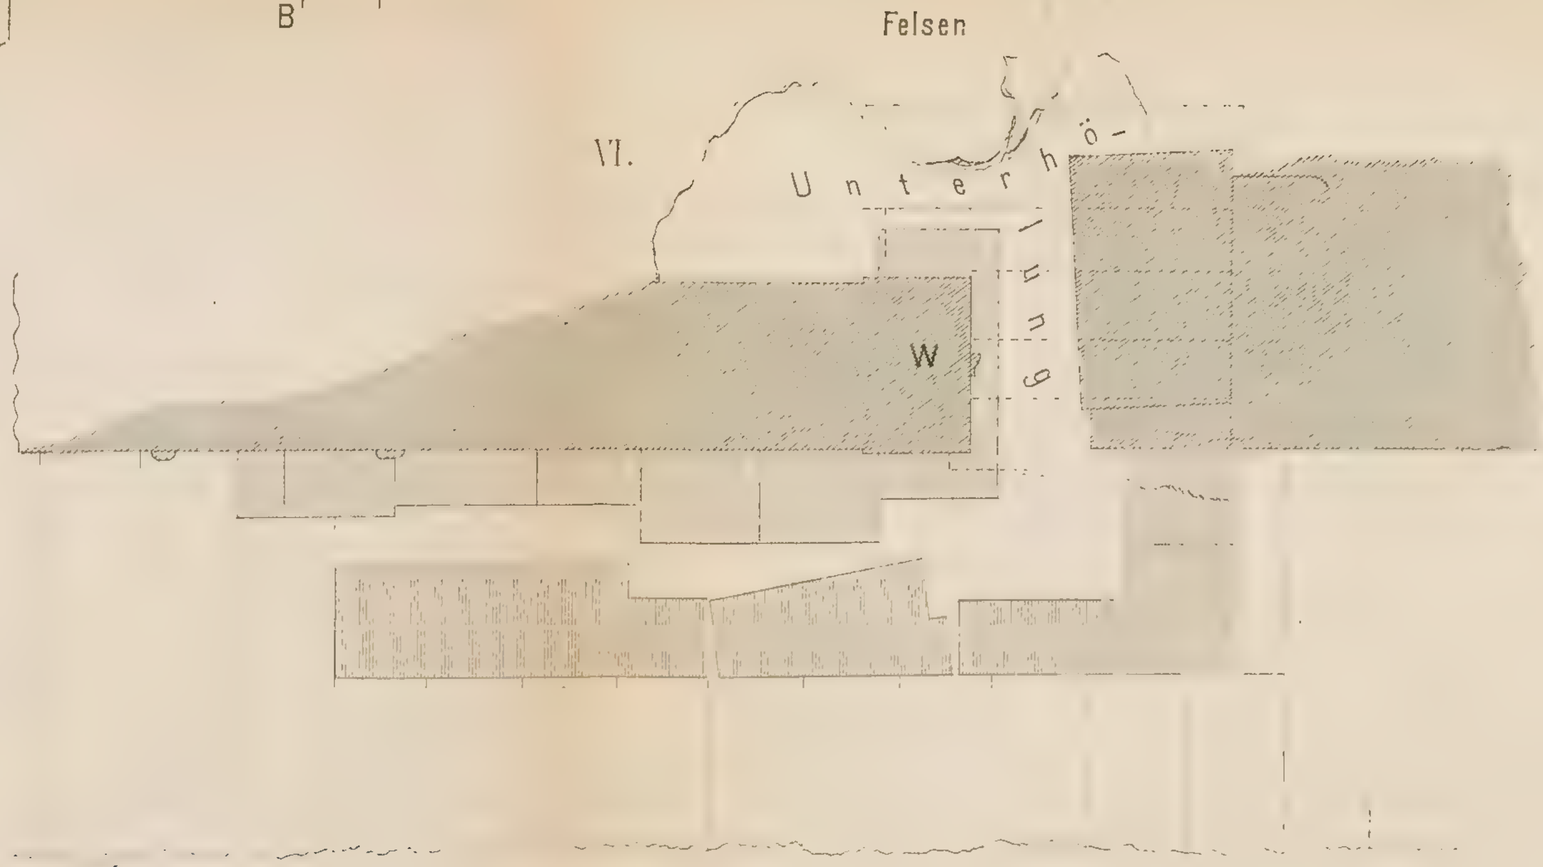
Fig. V. Ansicht der Reste des Rampenunterbaues [§. 3, 2] von welchem ein jezt zur Seite gelegter Stein den untersten Theil des Einbruches verdeckte, was folgerecht für die Gleichzeitigkeit beider Arbeiten zeugt. Die Porosplinthen sind zur Unterscheidung von Marmor leicht abgetönt, die vordere Wand der Rampe ist in ihren Plinthen durch starke Linien markirt.

Fig. VI. Grundriss des Vorigen, mit der Tiefe und Lage des Einbruches unter den Treppenstufen und hinter dem Pfeiler.

2. Der Unterbau dieser Rampenbildung aus Poros in Fig. V. VI, ist durch leichte Abtönung und starke Conturen markirt. Er liegt noch in einem 16′ langen, 3′ 6″ breiten Reste auf seiner Stelle, und besteht aus zwei Wänden deren hohler Zwischenraum sich mit Schutt ausgefüllt fand. Im Grundrisse ist die Lage der kleinen Treppe in punktirten Linien angedeutet. Seinen Fuss verdeckt die grosse im Jahre 1836 vor ihm hingeführte Treppe, welche leider nicht allein manche Marke unterdrückt die noch Aufschluss über die Form des ursprünglichen Aufstieges zum Fünfthore gewähren könnte, sondern auch den eigentlichen Beginn der Rampe oberhalb, durch mehrere Stufen verdeckt.

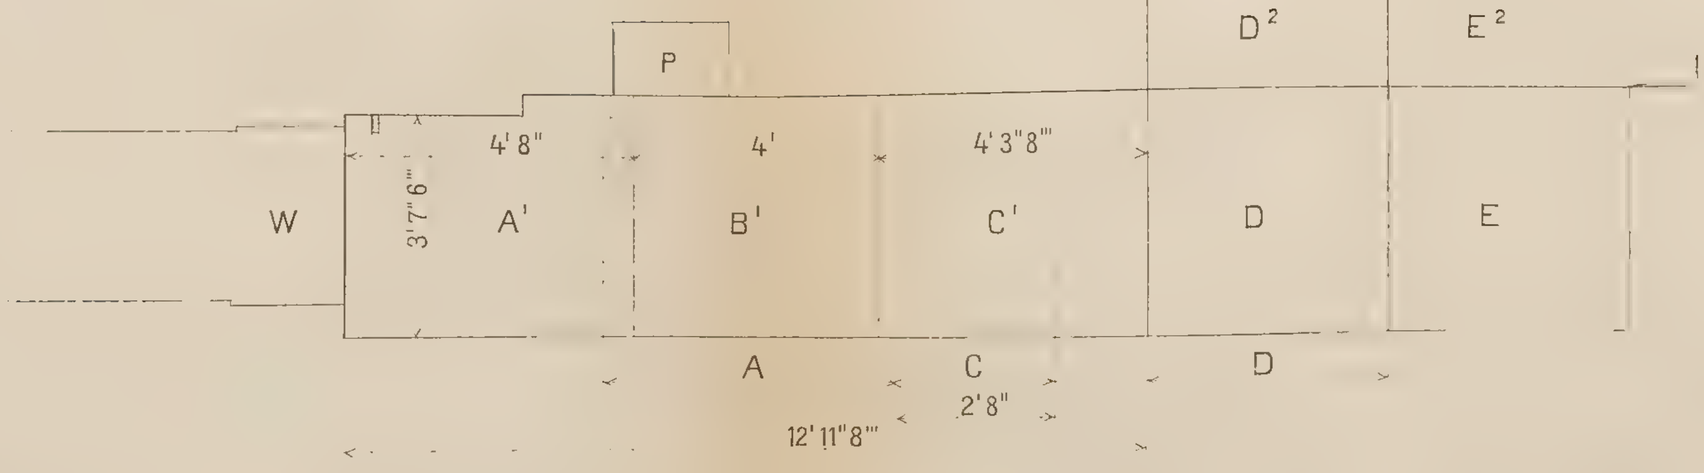
VIII.

Fig. VIII die Pl. *A* als *A'* wieder zurück an den Pfeiler *W* und schaltet *B'* neben *A'* ein, so decken beide eine Länge von $4'\,8'' + 4' = 8'\,8''$; es bleibt mithin von *B'* bis an *D* ein Zwischenraum von $12'\,11''\,8''' - 8'\,8'' = 4'\,3''\,8'''$, welchen einst Pl. *C'* einnahm. Diese Platte ist nur in einer Länge von $2'\,8''$ vorhanden, hat daher $4'\,3''\,8''' - 2'\,8'' = 1'\,7''\,8'''$ eingebüsst: es besteht in diesem Verluste die einzige kleine Lücke im ganzen Nordkranze. Die Summe der Längen dieser drei Platten mit $4'\,8'' + 4' + 4'\,3''\,8'''$ ergiebt eben jenes Maass von $12'\,11''\,8''$ oder $13'$, von *D* ab bis zu *W*. Da nun die abgenommenen und reservirten Platten *A* und *C*, nach dem gemachten Treppenausschnitte von $4'\,2''\,9'''$ Breite, gerade die übrig gebliebene Länge des Grundbaues von *D* ab bis zum Rande an der Treppe deckten, begreift es sich warum man Pl. *B'* als nicht wieder anwendbar zurückliess. Uebrigens gäbe die Längenberechnung dasselbe Resultat, auch wenn man von Pl. *E* begänne die gleich *D* ihre alte Stätte bewahrt hat, oder auch *B'* nach *C'* vor *D* einschaltete.
